Dokumentation
zur Restaurierung der historischen Fassade und der Dachsanierung
in 3420 Kritzendorf, Hauptstraße 9 / Katharinenhof

(Ausführungszeitraum: April 2024 bis Oktober 2025)

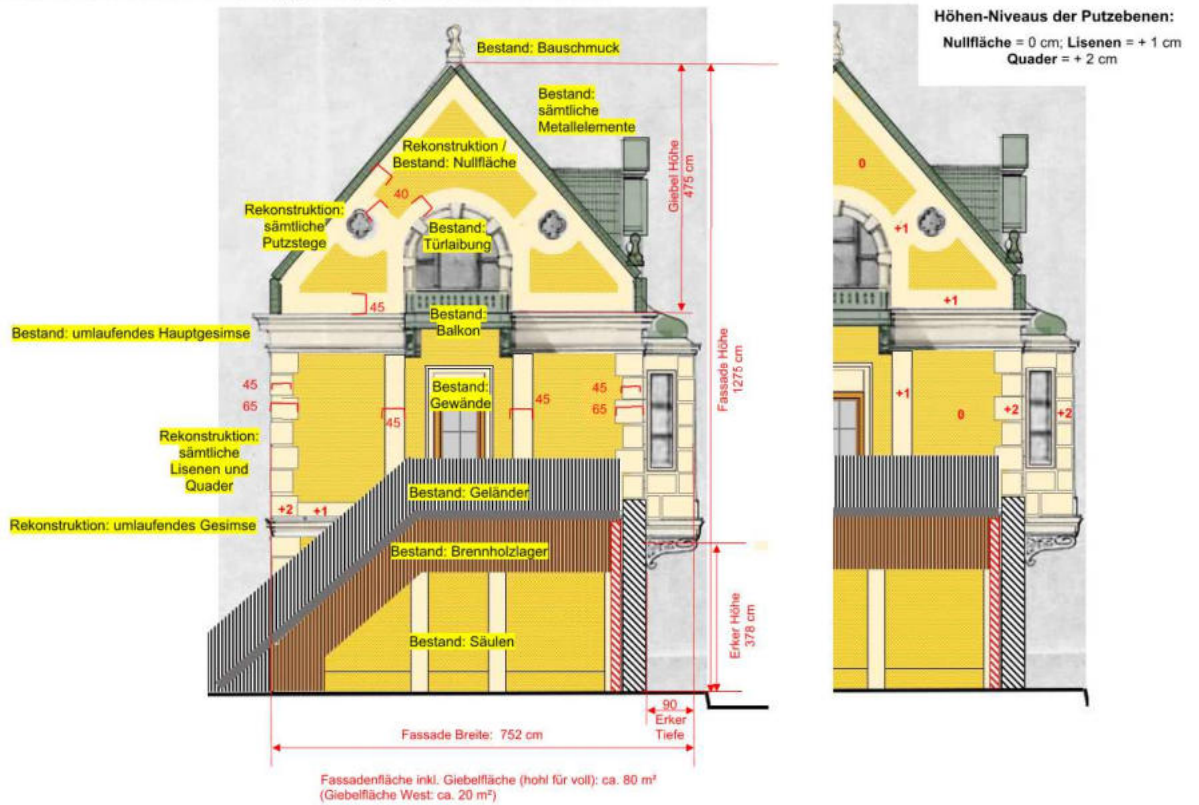
Giebelseite Ost

Fassadengliederung: Bestand / erforderliche Rekonstruktionen

Rekonstruktionen: erforderliche Neuherstellungen (sämtliche Lisenen und Eckquader, Zwischengesimse, Anteile der Nullfläche)

Bestand: restaurierbarer Bestand: sämtliche Metallelemente, Hauptgesimse, Türgewände, , Anteile der Nullfläche

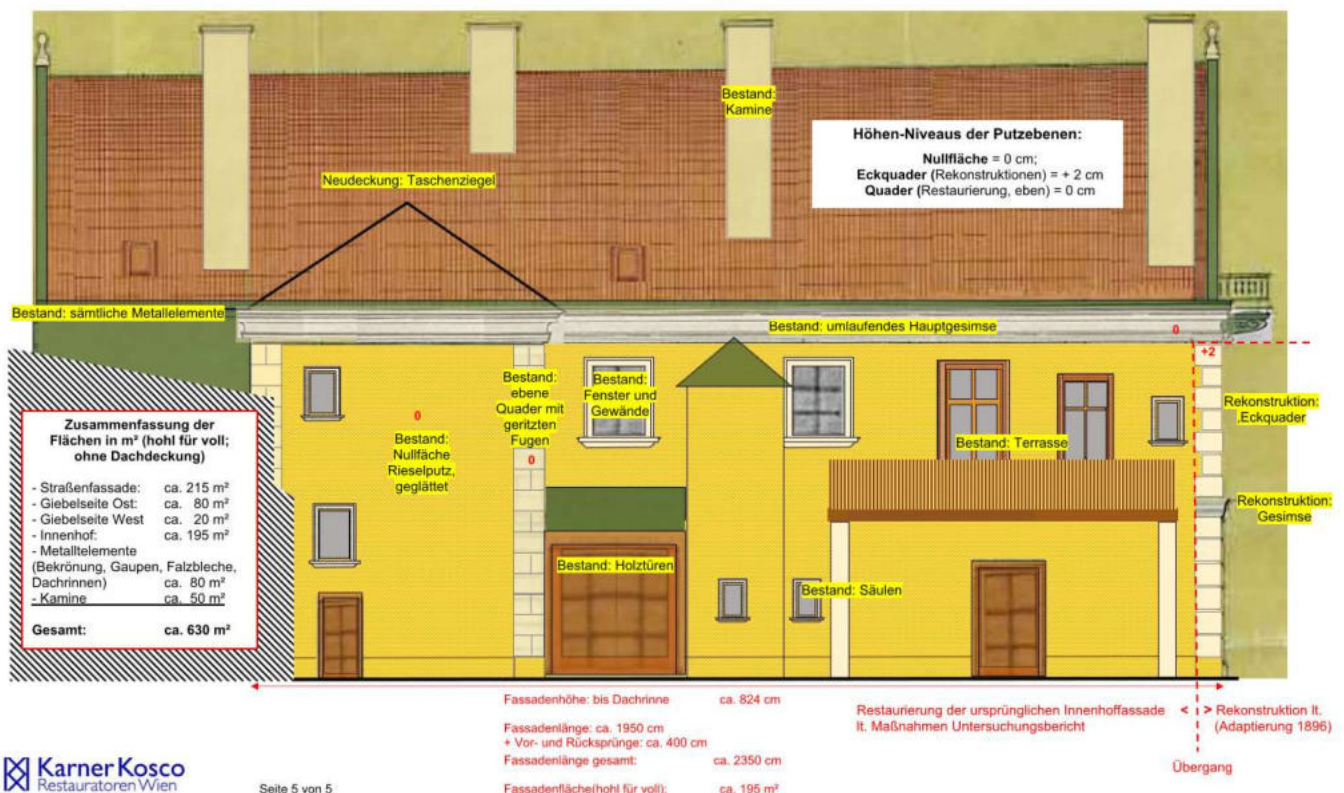
Fassade Innenhof

Fassadengliederung: Bestand / erforderliche Rekonstruktionen

Rekonstruktionen: rechte Gebäudekante: Eckquader, Zwischengesimse bis Eckquader – ansonst Bestandsrestaurierung der ursprünglichen Innenhoffassade

Bestand: restaurierbarer Bestand: sämtliche Metallelemente, Hauptgesimse, Fenstergewände, große Anteile der Nullfläche

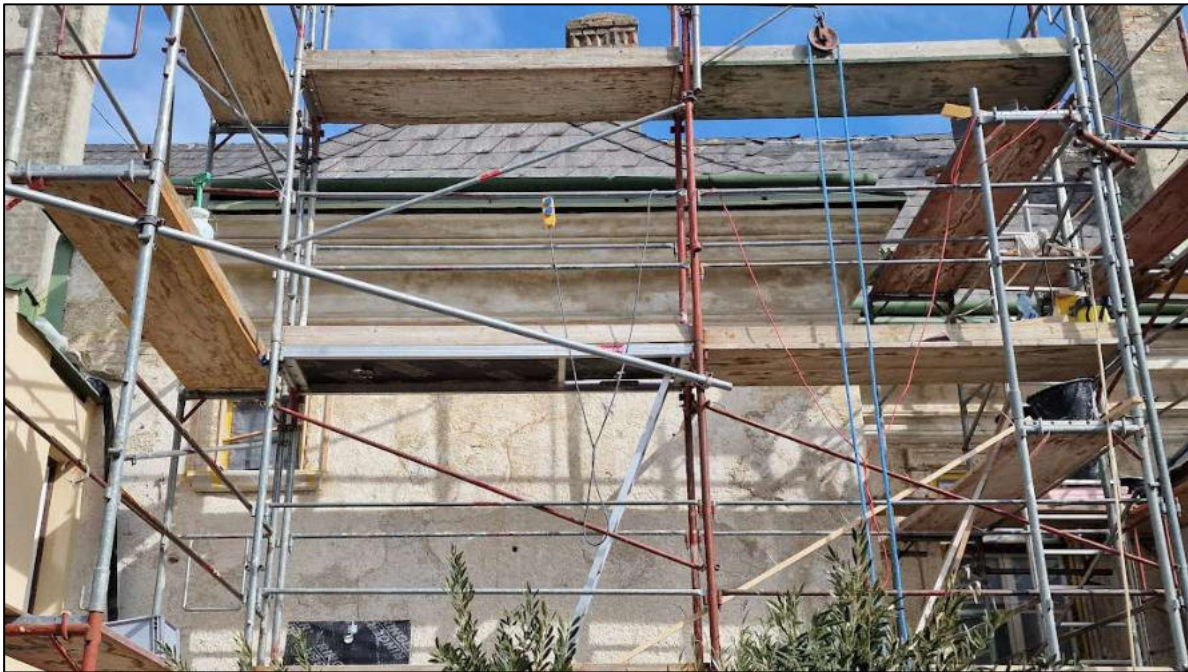
Innenhof: Ansichten nach der Freilegung der ursprünglichen Putzebene (Rieselputz; Steingewände, Hauptgesimse)

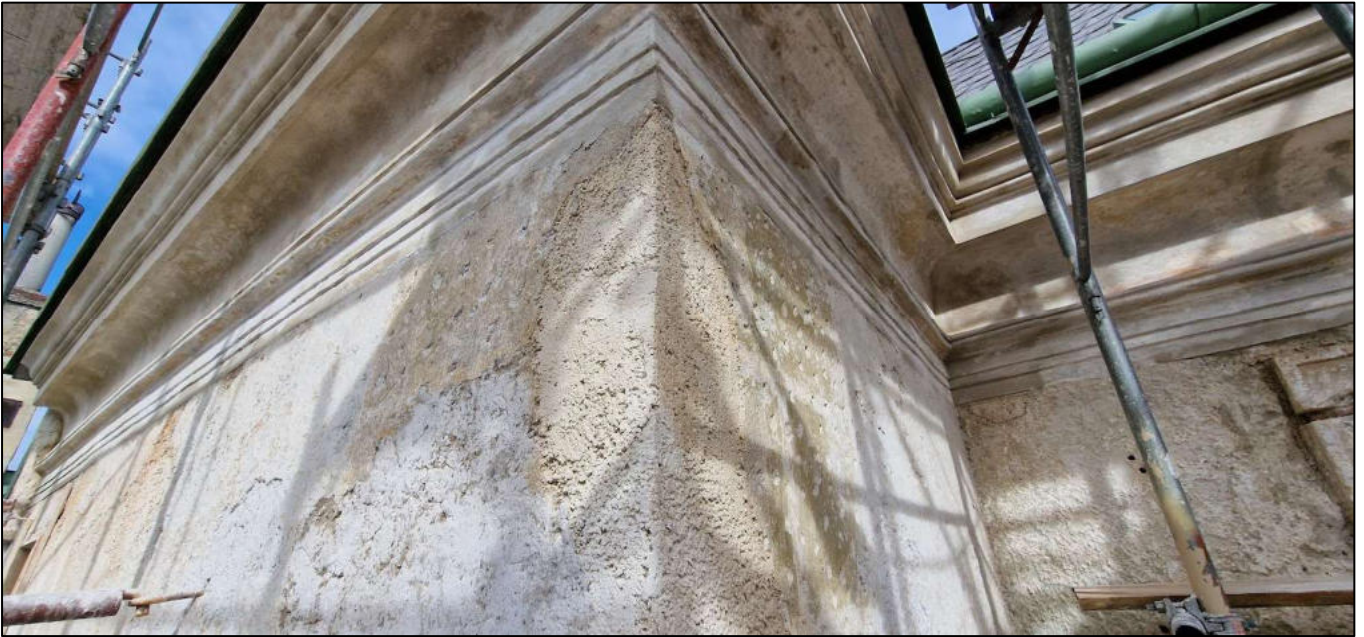
^ Innenhof: nach der Freilegung und Anlegen des Grundputz bei Fehlstellen

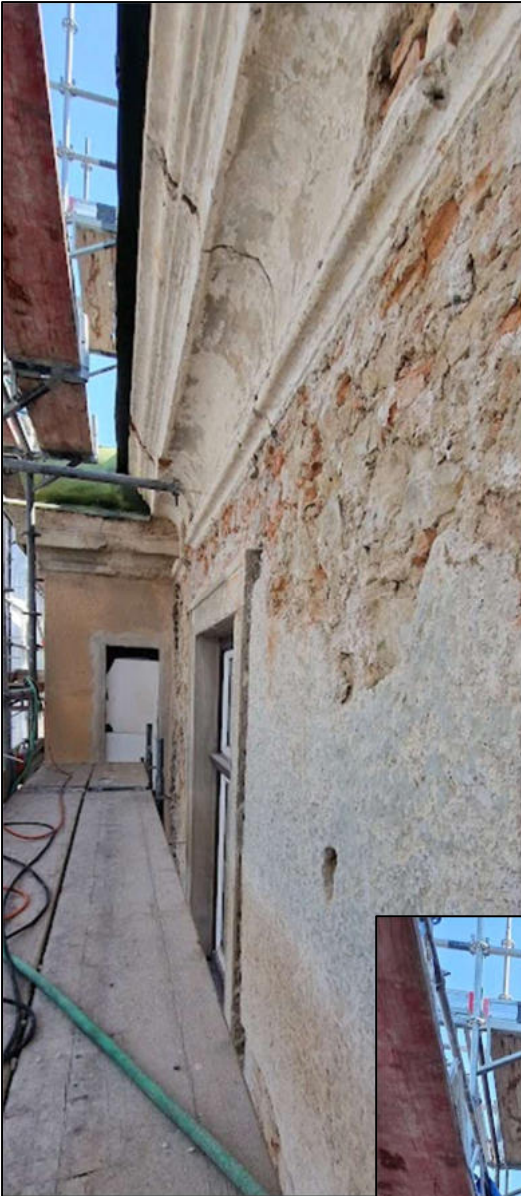
^ Außenfassade 1. OG:
Freilegung von desolaten
Putzauflagen

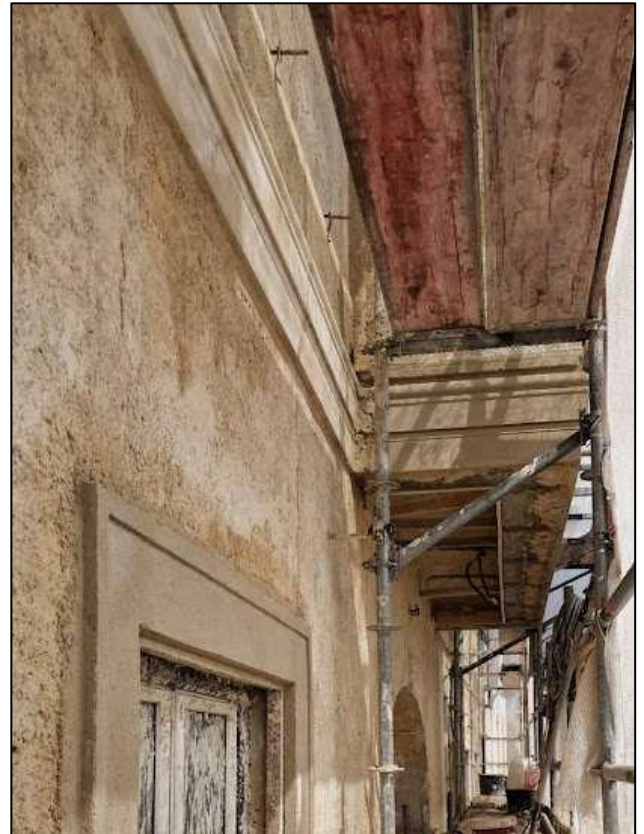
^ Zwischengesimse: Neuherstellung mit Zugschlitten

Für die Putz-Ergänzungen kamen selbst hergestellte Kalkputze (Grundputz; Feinputz; Rieselputz) mit bestandsangepassten Zuschlägen zum Einsatz. Zur Restaurierung / Rekonstruktion von Profilen, Quadern und Lisenen wurden Zugschlitten und Putzlehren angefertigt.

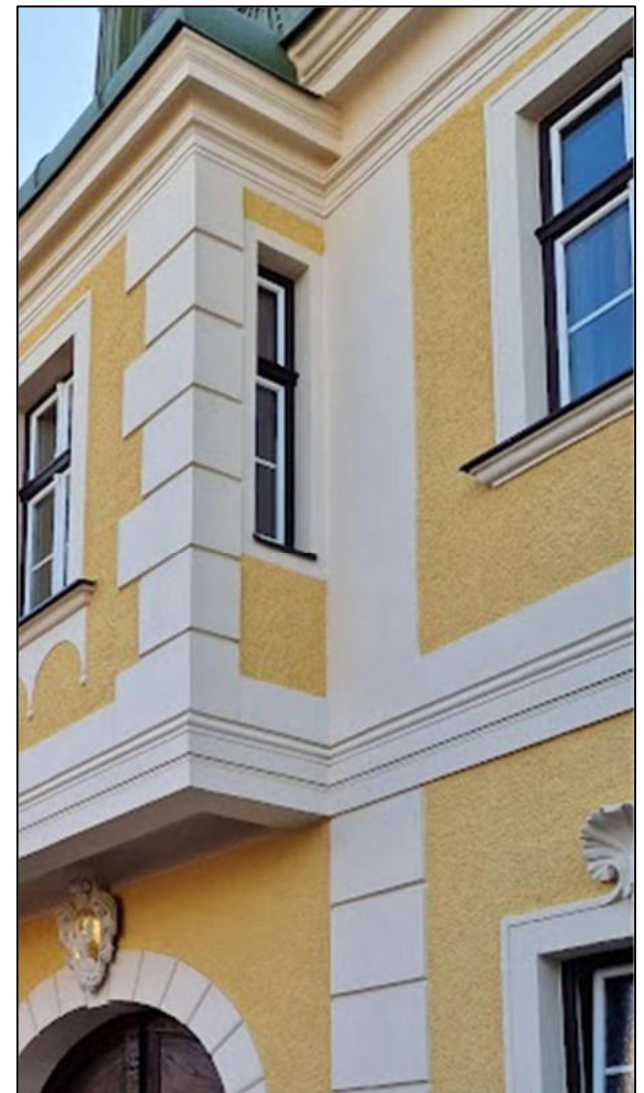
^ Außenfassade: Zwischengesimse beim auskragenden Erker; neu hergestellte Quader im Portalbogen

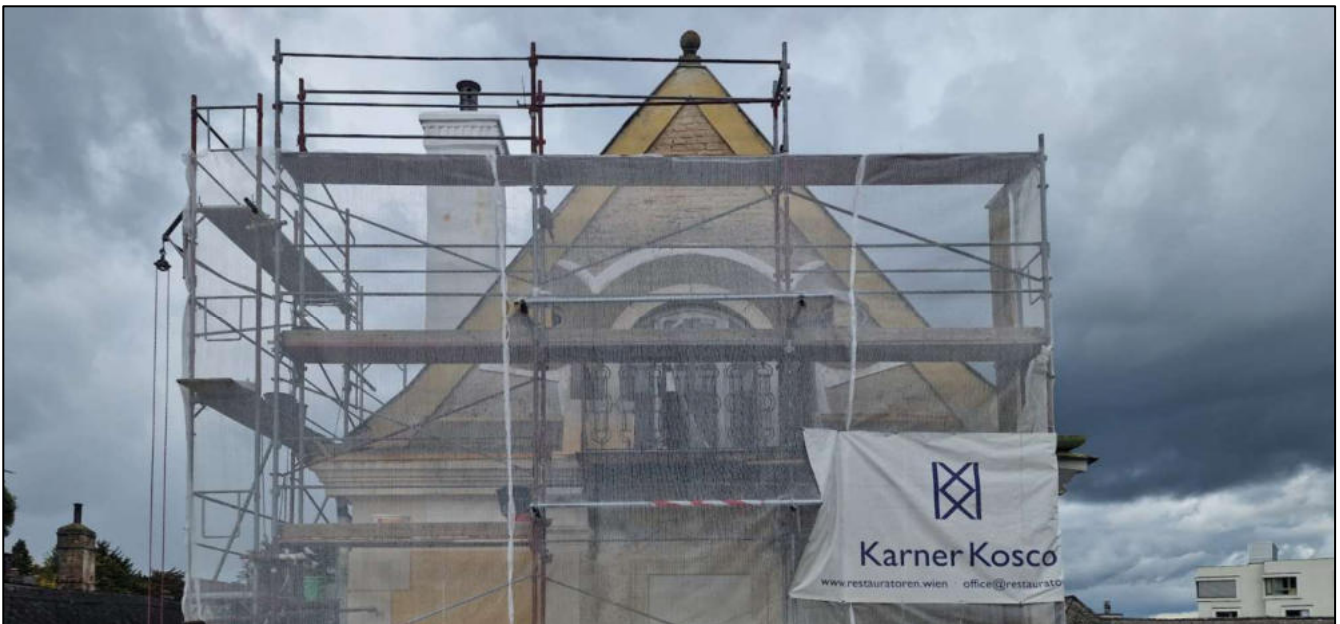
Südliche Giebelseite: Neuerstellung der verlorenen Putzgliederung; Restaurierung der Steinlaibung

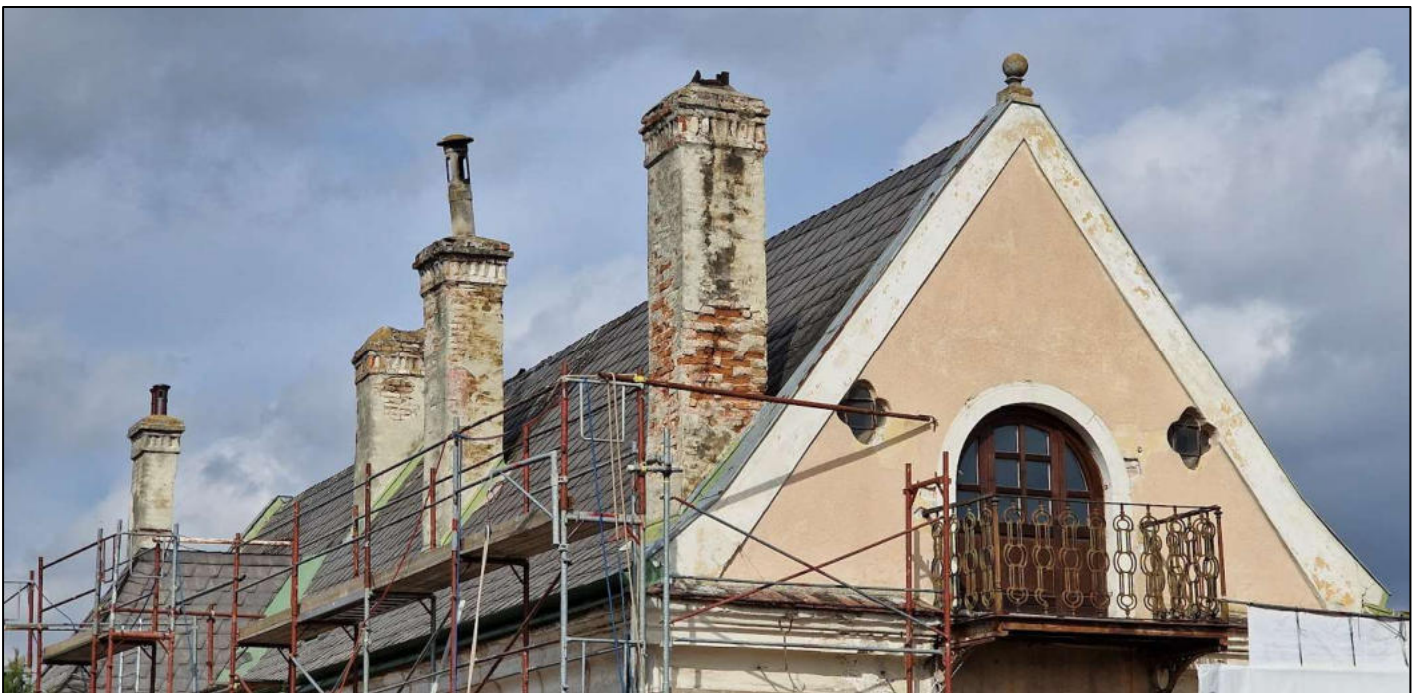
5 Kamine mit ramponierten Kaminköpfen und teils fehlenden Kaminaufsätzen erforderten eine substanzielle Sanierung und Komplettierung mit historisch passenden Kaminaufsätzen aus Keramik.

^ Vorzustand der Kamine mit desolaten Kaminköpfen und fehlenden Kaminaufsätzen

An den Kaminköpfen musste das Mauerwerk saniert und bereichsweise erneuert werden. Anschließend konnten die Kaminaufsätze in den Kaminköpfen eingebunden (Betonguss) werden.

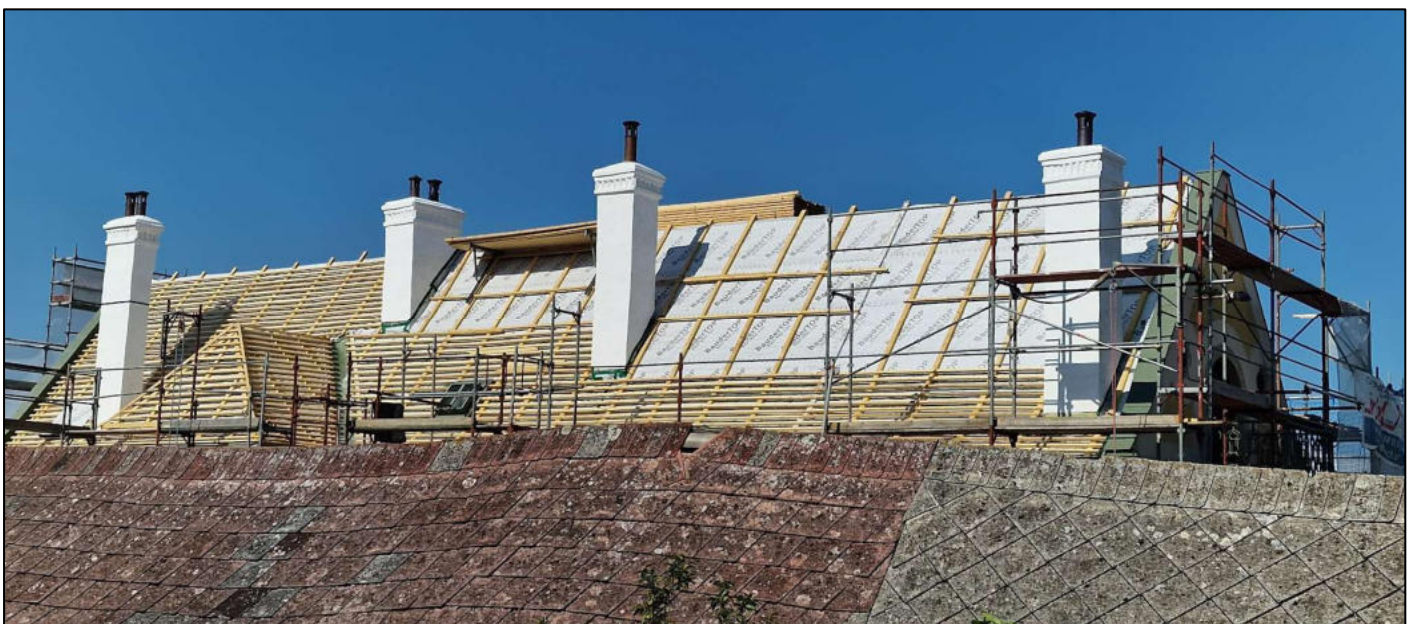
^ sanierte Kamine mit erneuerten Kaminaufsätzen

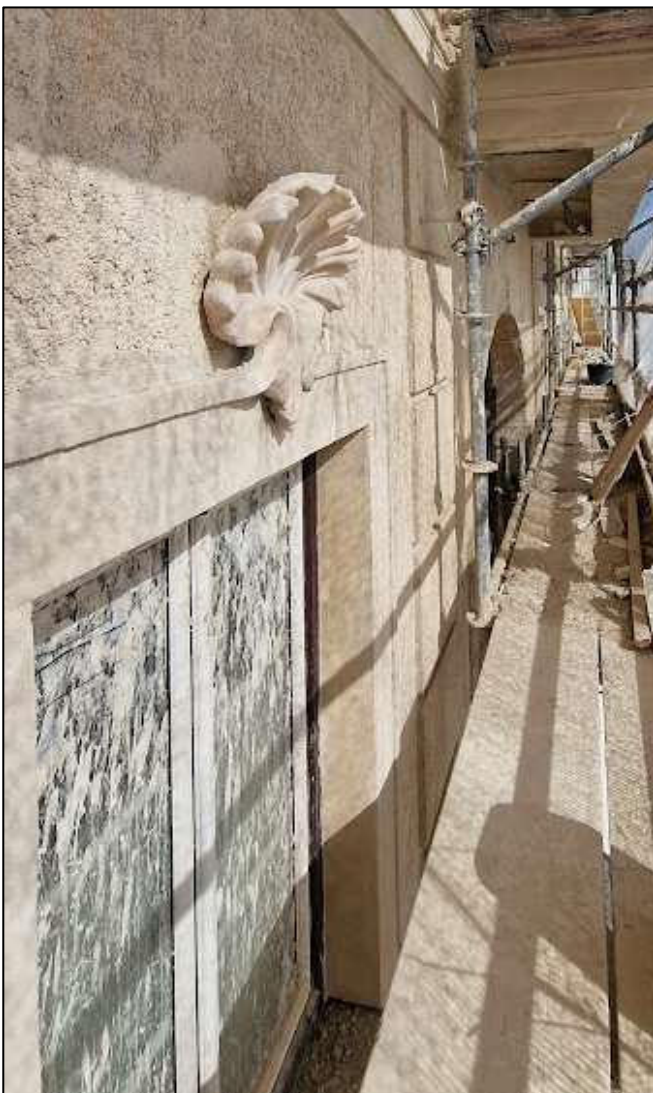
^ Fensterparapet im OG: freigelegt und gereinigt

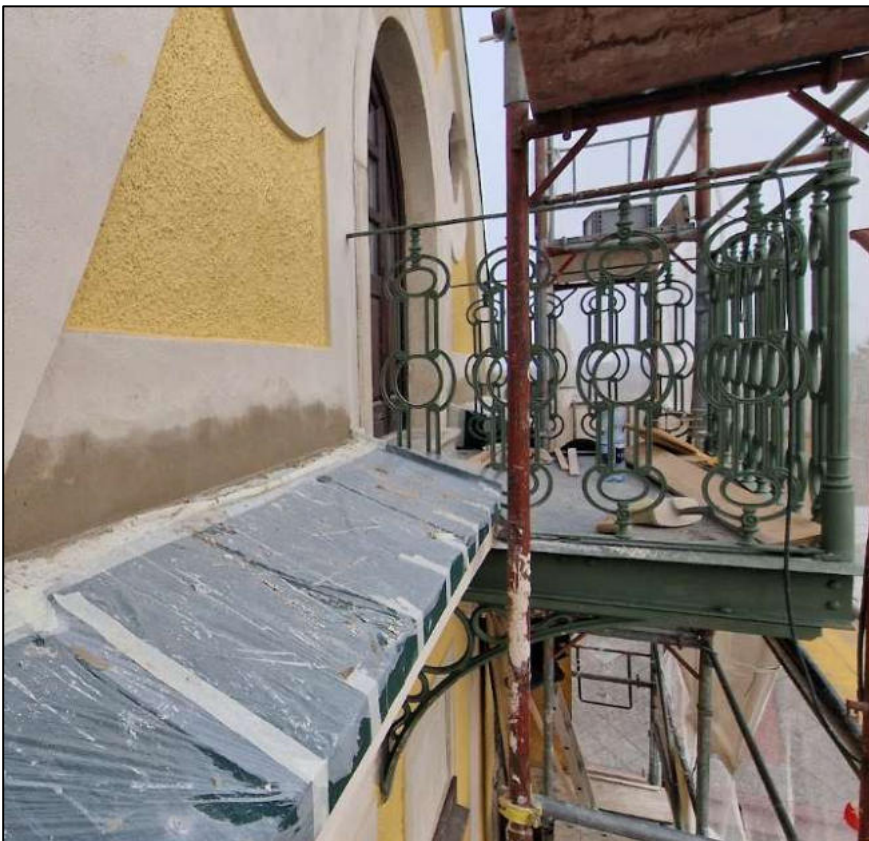
Balkon: Vorzustand
Gesims-Vorsprung mit Ziegeldeckung

< restaurierter Balkon;
Austausch der Ziegelabdeckung durch
Traufblech am Mauervorsprung
(Hauptgesimse)

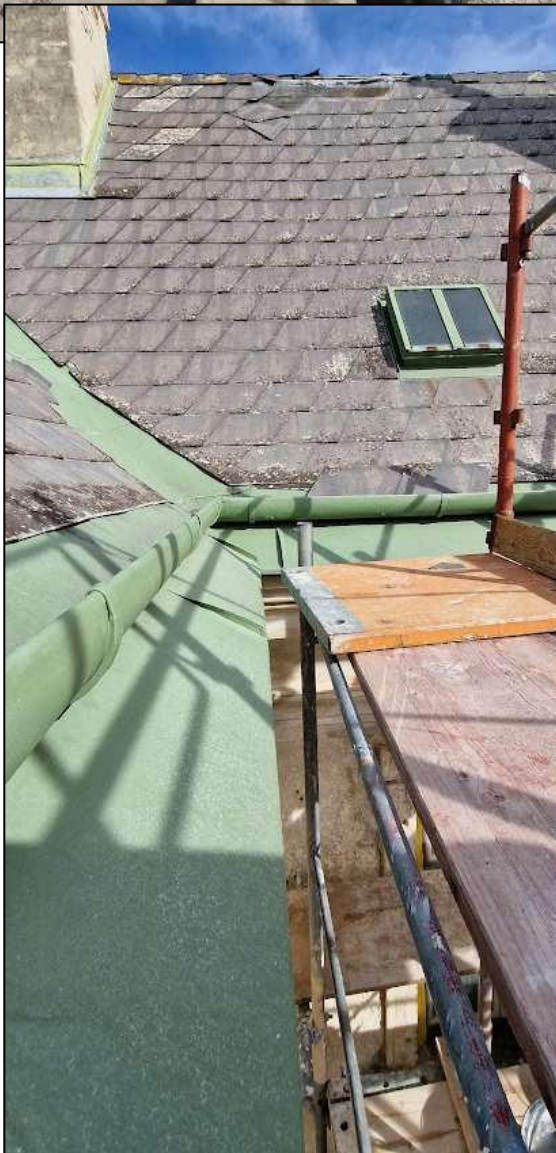
Guter Zustand. Die auffälligsten Schadensbilder: verbeulte und verbogene Bereiche, fehlende Details, offene Lötstellen und Erosion der Beschichtung.

Bekrönung: ^
Reparatur durch
Einsetzen (nieten)
von Metallflicken;
abschließende
Beschichtung

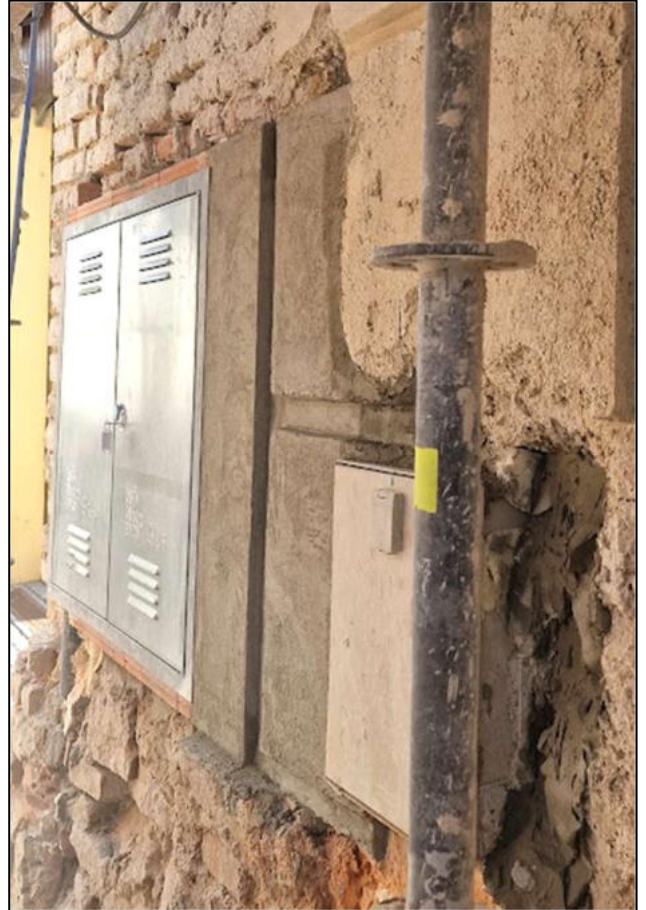
Die unschönen, überdimensionalen Einbauten der Revisionstüren sollten bedarfsorientiert rückgebaut, formal und farblich in die Fassadengliederung integriert werden.

^ passgenauer Einbau einer kleineren Gas-
Revisionstür und Schaltkasten für das Straßenlicht

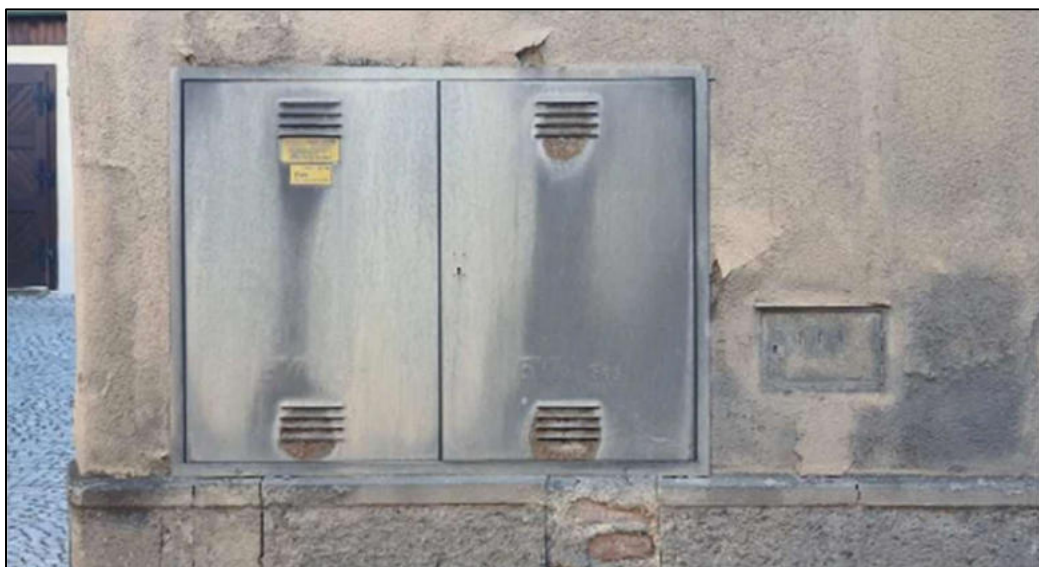
Ansicht unten: ursprünglicher Bestand (zu groß,
unpassende Positionen)

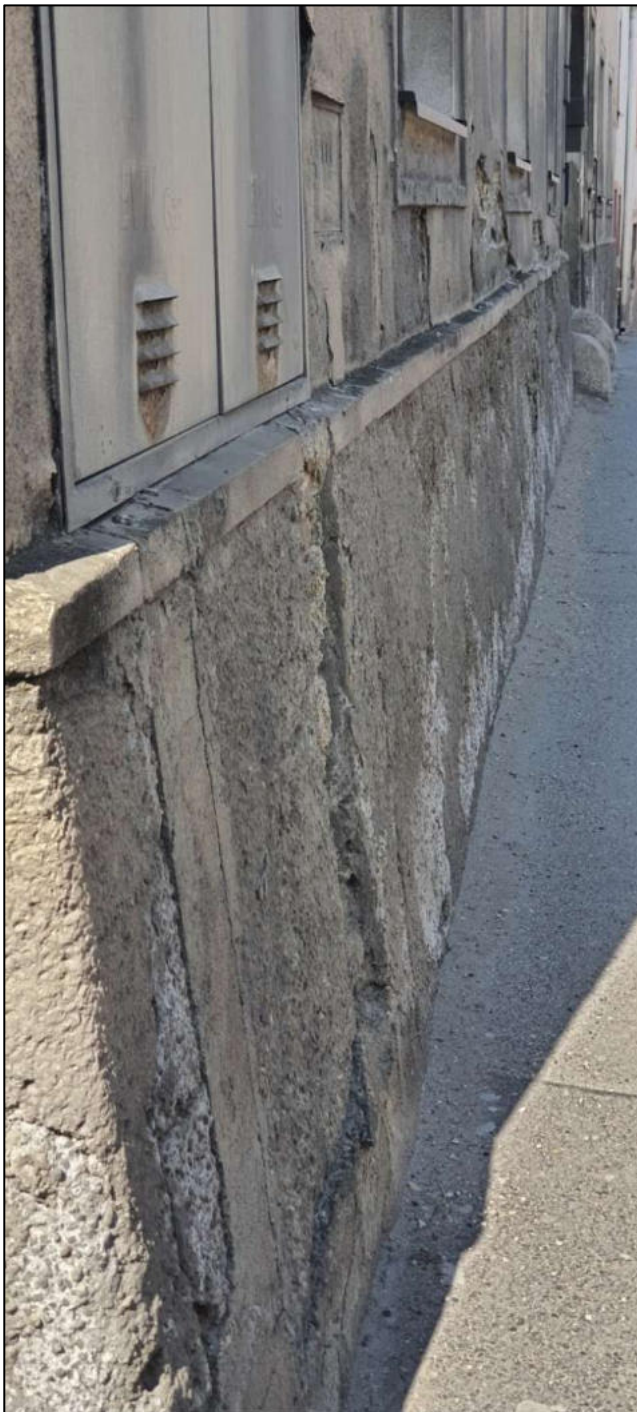
Die straßenseitige Sockelzone (Kratzputz mit Randschlag) zeigte, auch wegen der enormen Verkehrsbelastung der engen Ortsdurchfahrt, fortgeschrittene Zerfallserscheinungen.

^ Vorzustand

Abtragen der desolaten, salzbelasteten Putz-Auflage bis auf das Mauerwerk, Biozid-Behandlung, Trocknung während der Sommermonate.

Ergänzungsmaßnahmen: Für die Putz-Ergänzungen an der Sockelzone kamen selbst hergestellte NHL5-Kalkputze (Grundputz; Feinputz) mit bestands-angepassten Zuschlägen zum Einsatz.

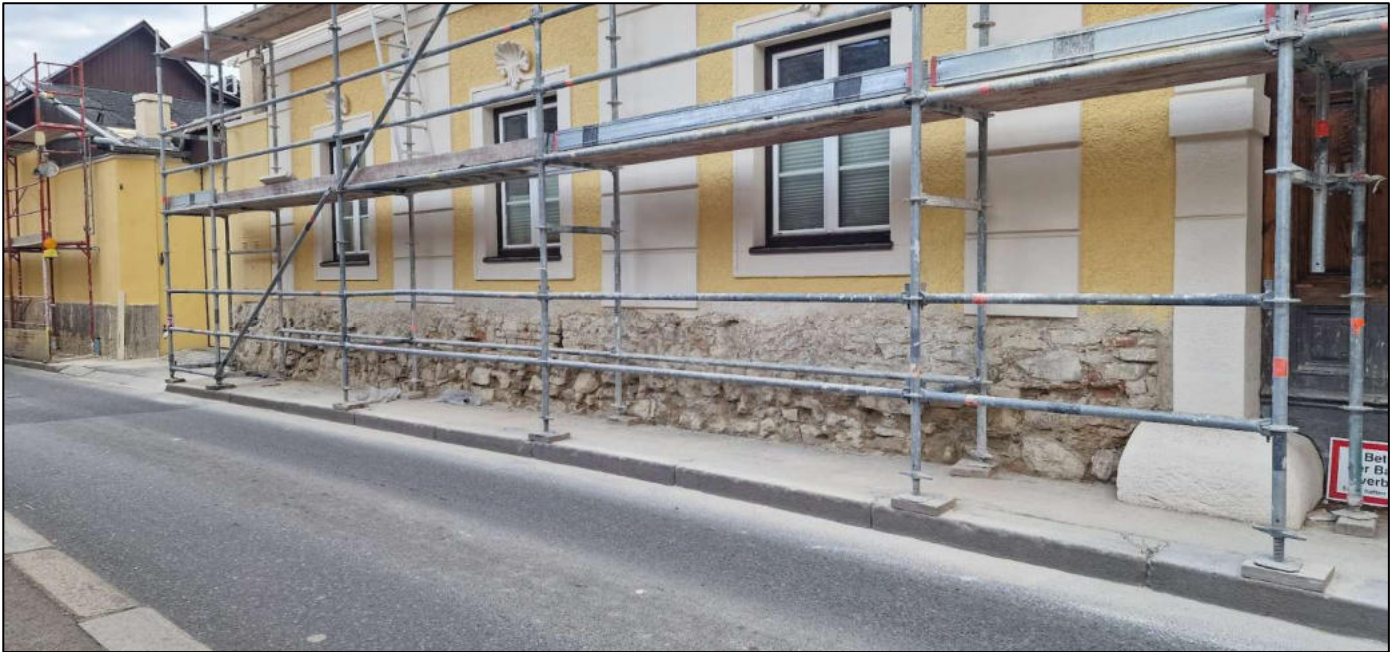
^ bis auf das Mauerwerk abgetragener Sockelputz

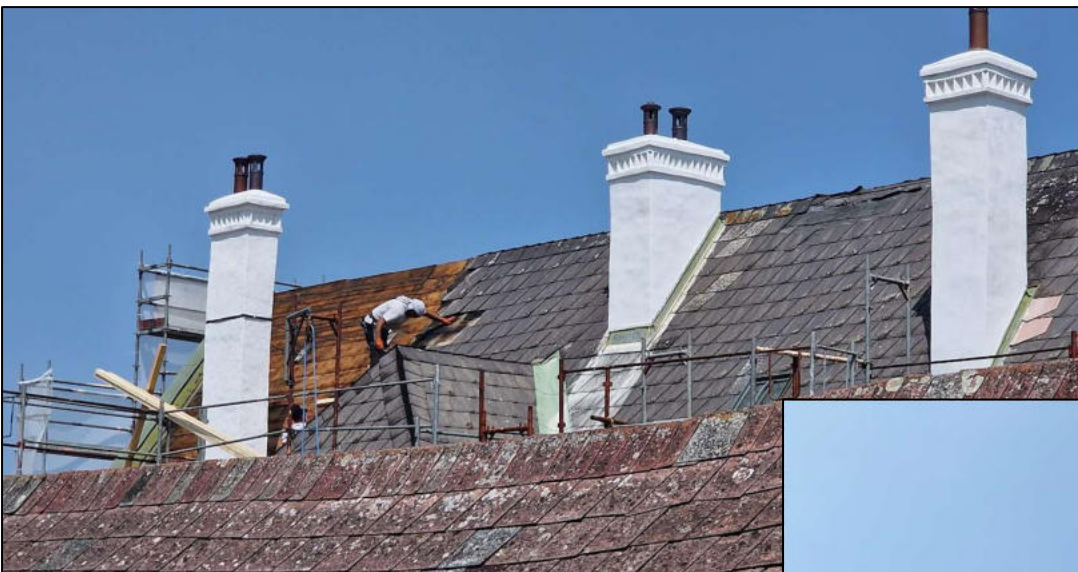
Straßenseitig hatte das Dach noch die ursprüngliche Deckung (Wiener Tasche, Doppeldeckung) und war wegen desolater Dachziegel an vielen Stellen undicht. An der Innenhof-Fassade wurde ca. 1980 ein Eternitdach hergestellt. Auch hier zeigen sich deutliche Mängel. Eine Neudeckung des Dachs war dringend erforderlich.

^ Dachdecker beim Abtragen der hofseitigen Eternit-Deckung

- Abtragen der Bestand-Deckung an der Straßen- und Innenhofseite.
- Belassen der hofseitigen Bestands-Schalung. Neuherstellung einer straßenseitigen Schalung.
- Unterspannbahn und Neuherstellung der Kontra-Lattung, Lattung
- Belassen sämtlicher bauzeitlicher Saumbleche, Rinnen und Fallrohre. Herstellen der erforderlichen Neubleche zur Adaption der Niveauerhöhung
- Neudeckung mit Wienerberger „Altstadtpaket“ (Doppeldeckung)
