Dokumentation
zur Restaurierung der historischen Fassade und der Dachsanierung
in 3420 Kritzendorf, Hauptstraße 9 / Katharinenhof

(Ausführungszeitraum: April 2024 bis Oktober 2025)

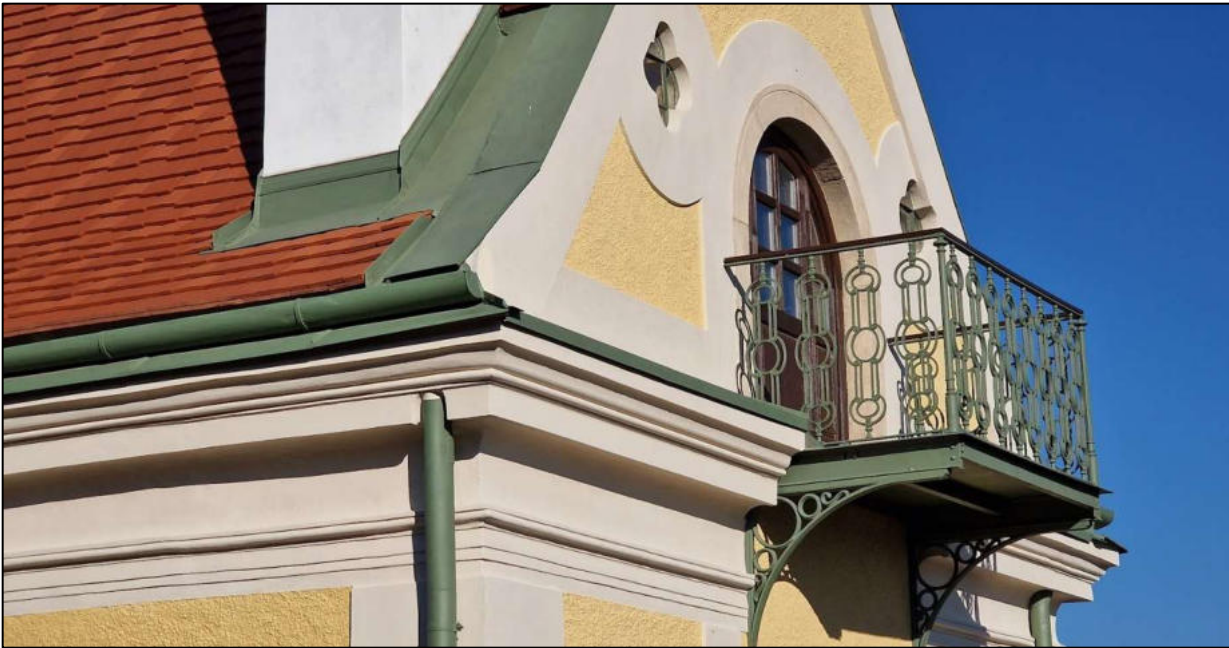
^ Südliche Giebelseite: Hauptgesimse, Giebelgestaltung, Metalle (Bleche und Balkon)

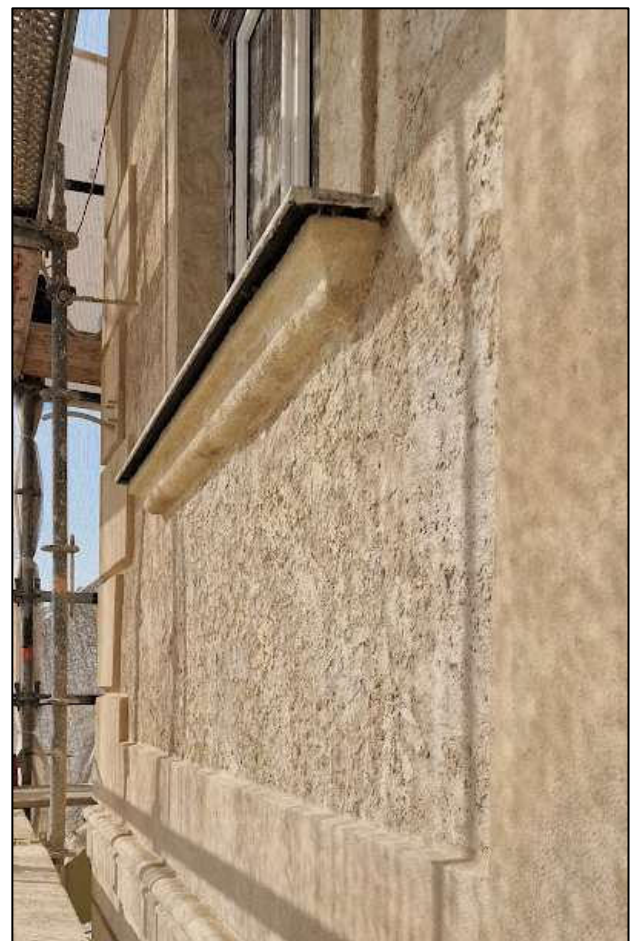
< restaurierte Fensterlaibung im Erdgeschoss mit Muschel-Applikation (Kunststeinguss)

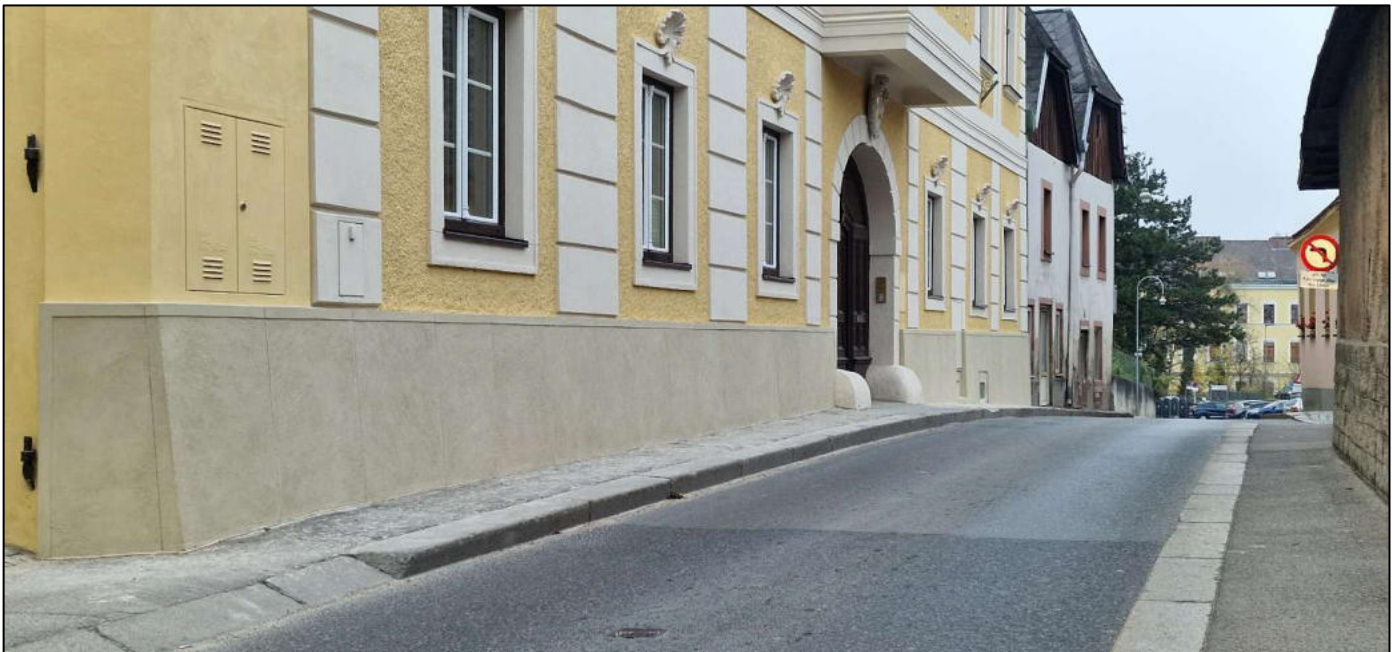
^ Sockelzone nach der Fertigstellung

Ergänzungsmaßnahmen: Für die Putz-Ergänzungen an der Sockelzone kamen selbst hergestellte NHL5-Kalkputze (Grundputz; Feinputz) mit bestands-angepassten Zuschlägen zum Einsatz.
