Dokumentation
zur Restaurierung der historischen Fassade und der Dachsanierung
in 3420 Kritzendorf, Hauptstraße 9 / Katharinenhof

(Ausführungszeitraum: April 2024 bis Oktober 2025)

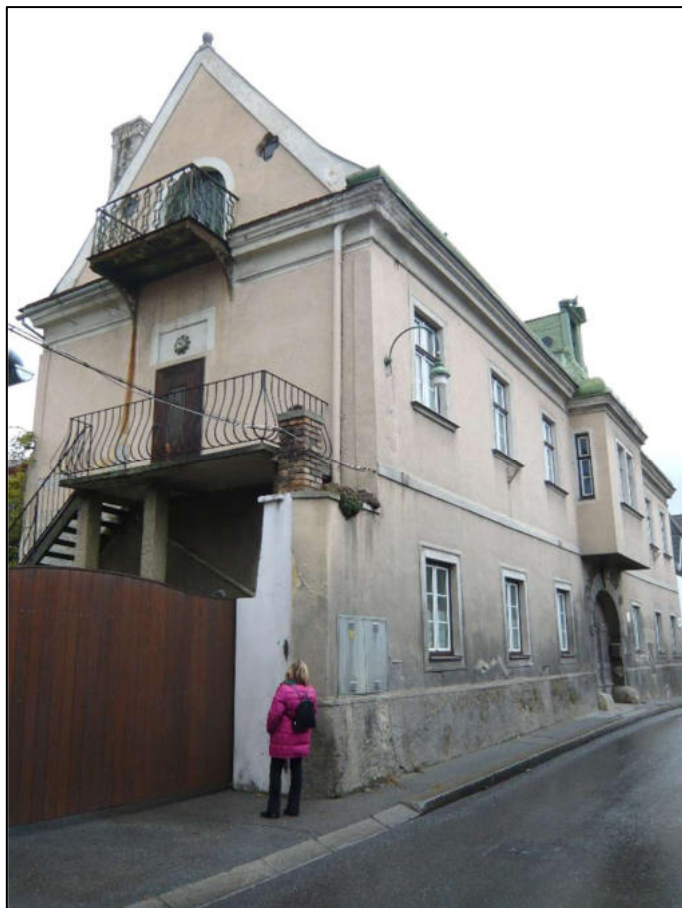
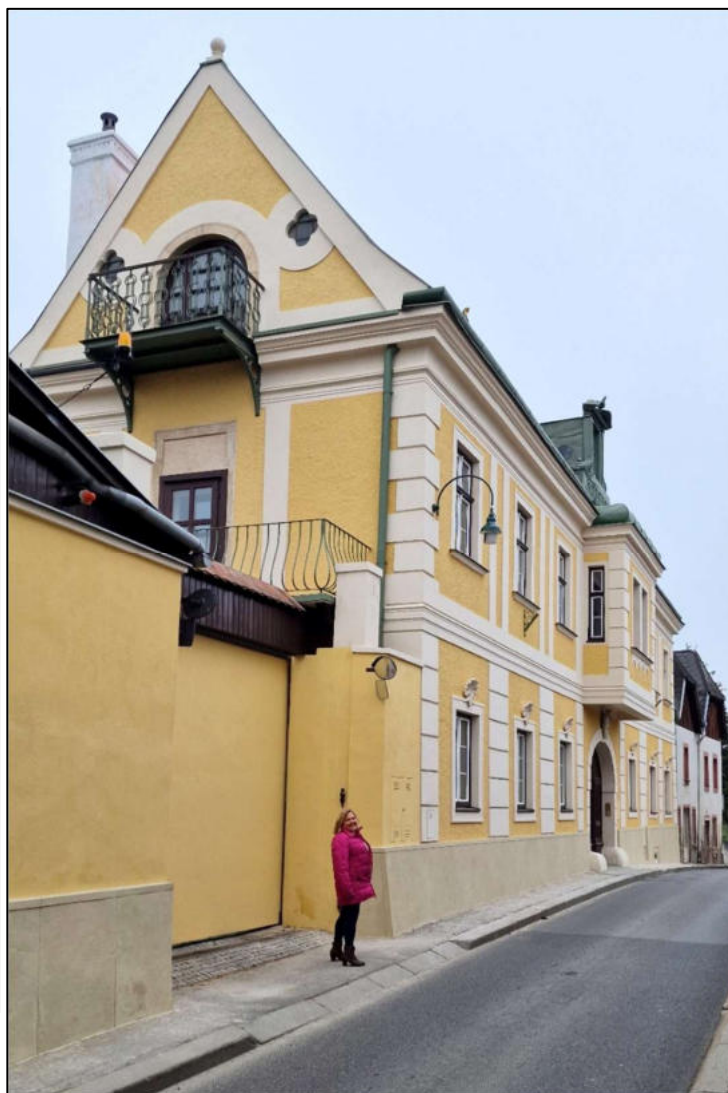
^ Oktober 2007: vor dem Erwerb des Katharinenhofs
Oktober 2025: nach Abschluss der Sanierung >

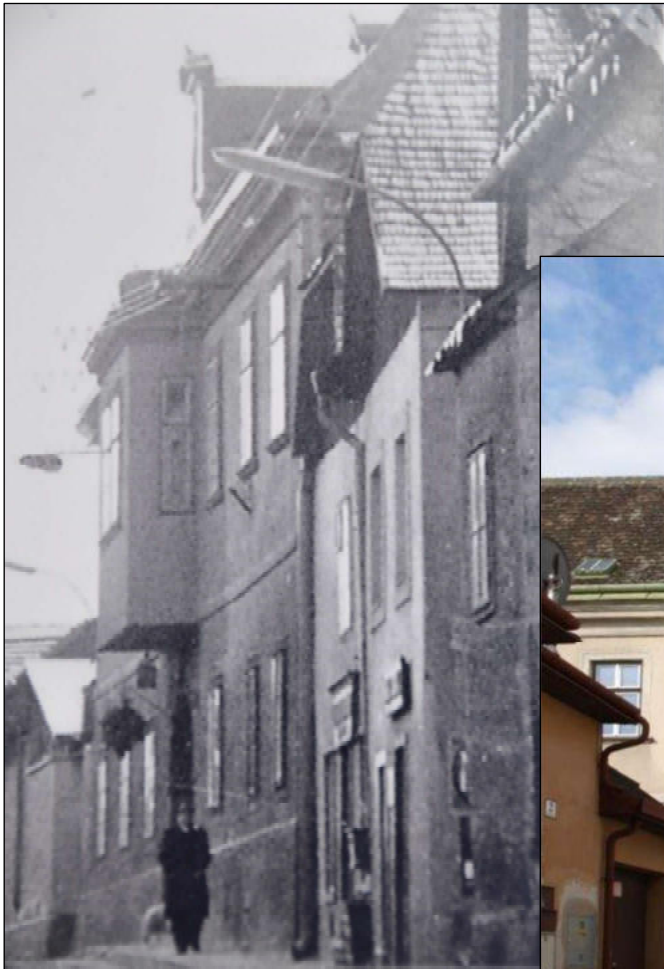
< Ansicht um 1968
auf die bereits abgeräumte und begradigte Fassade
(Quelle: *Dorfmuseum Kritzensdorf*)

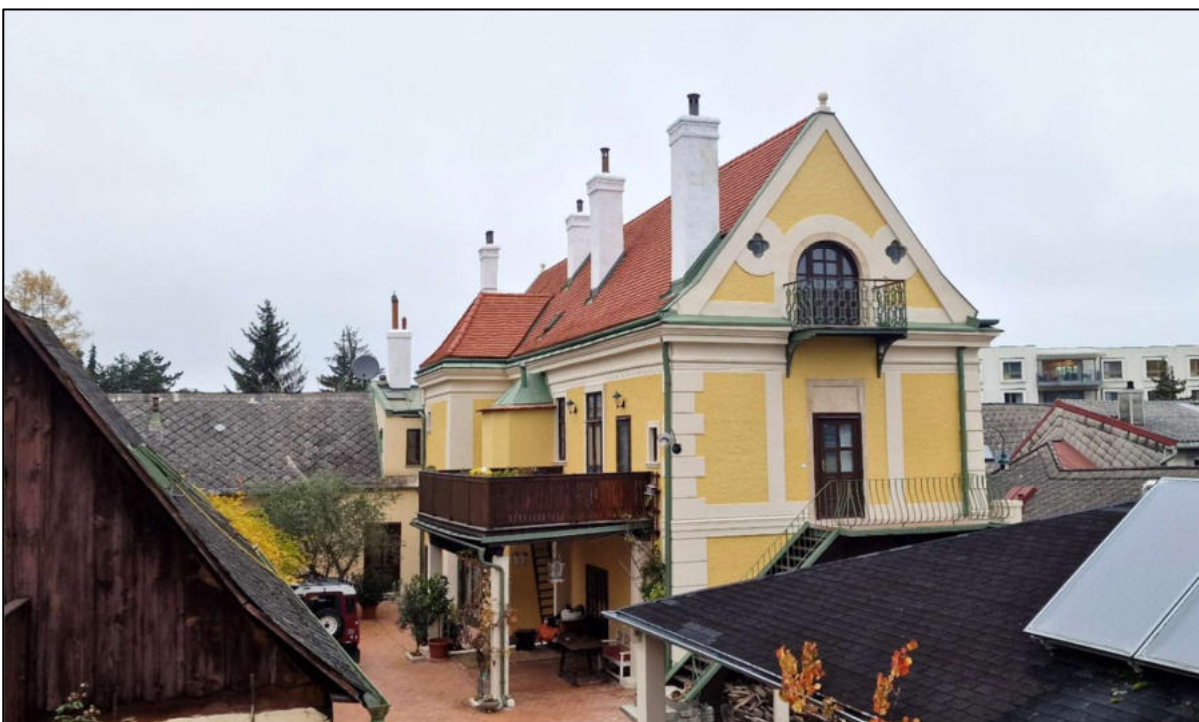
Ansicht
Innenhof
nach der
Fertigstellung

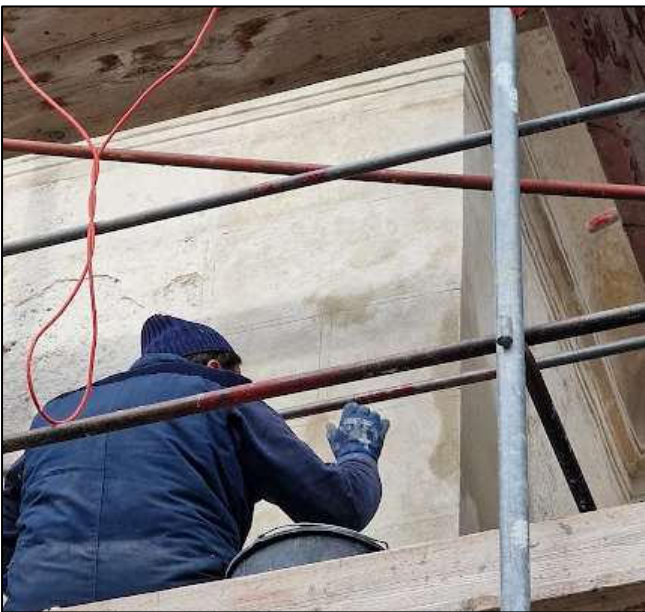
< ^ Innenhof: Restaurierung der Eckquader mit Fugenritzungen an der vorspringenden Gebäudekante

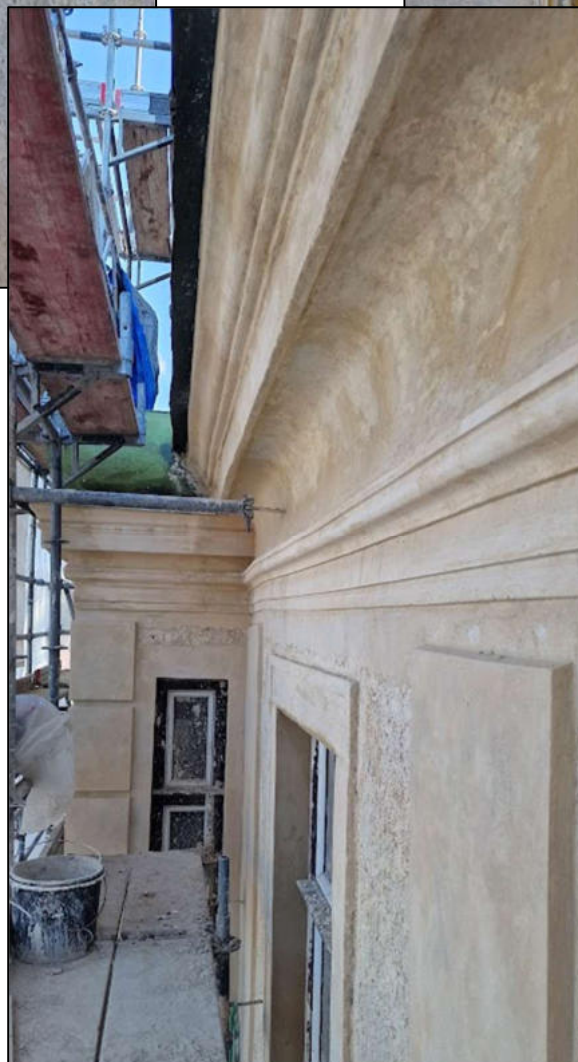
^ Ansicht nach der
Fertigstellung der
Außenfassade:
Obergeschoß mit
Blickrichtung zum Erker

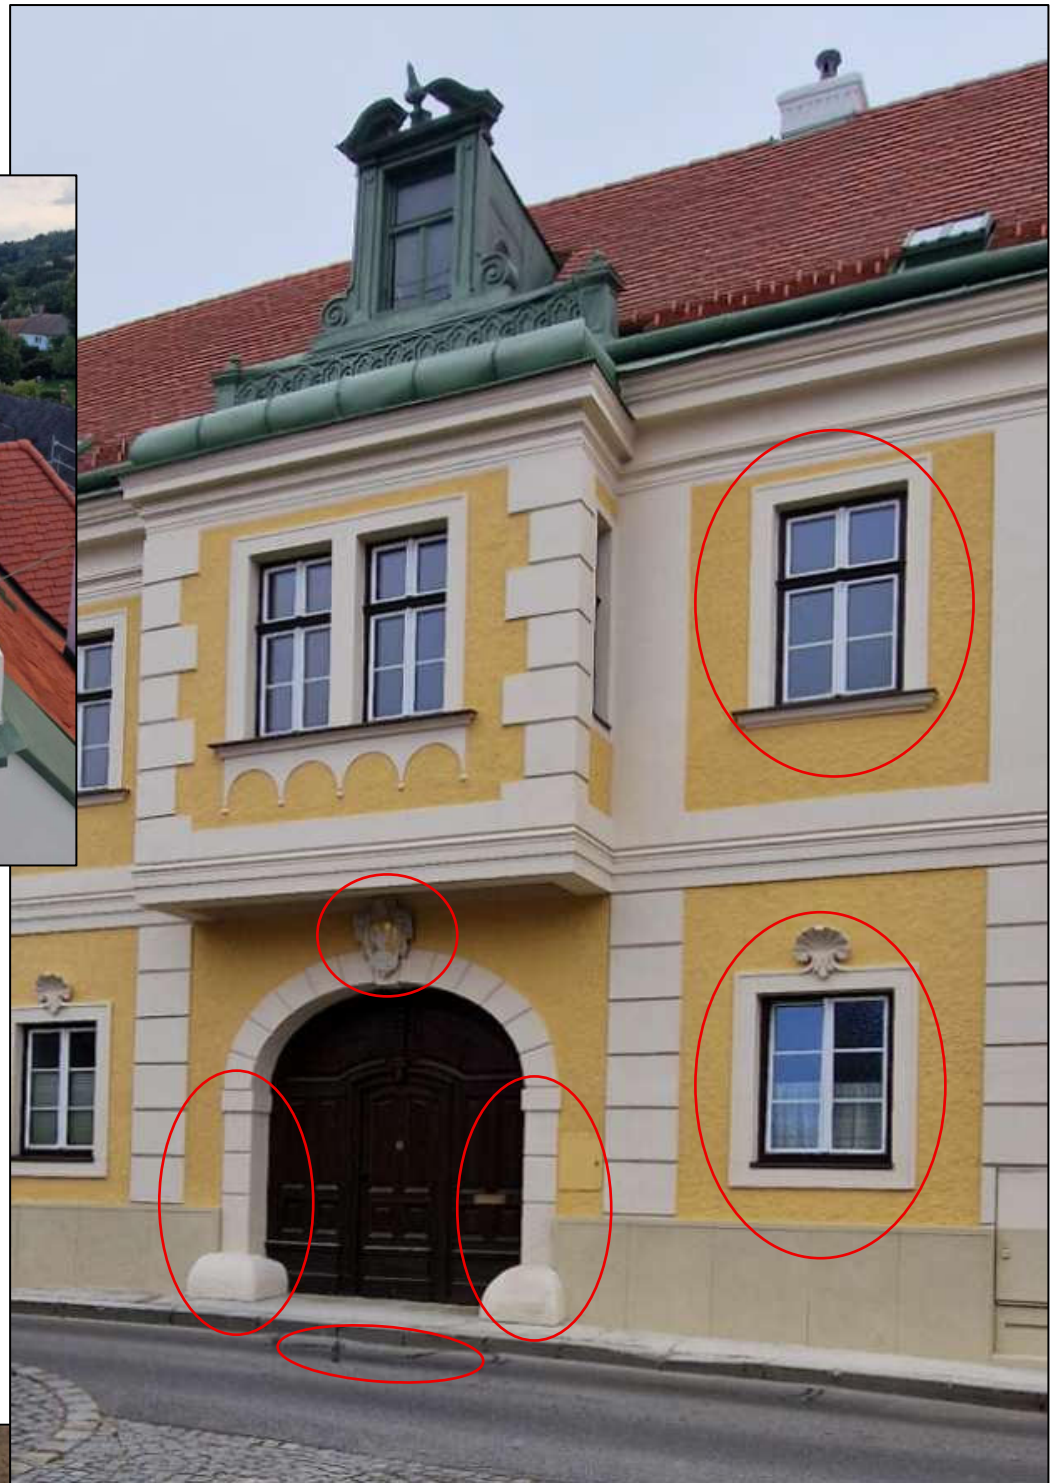
^ Ansicht auf die Straßenfassade mit Stein- und Kunststeinelementen ○

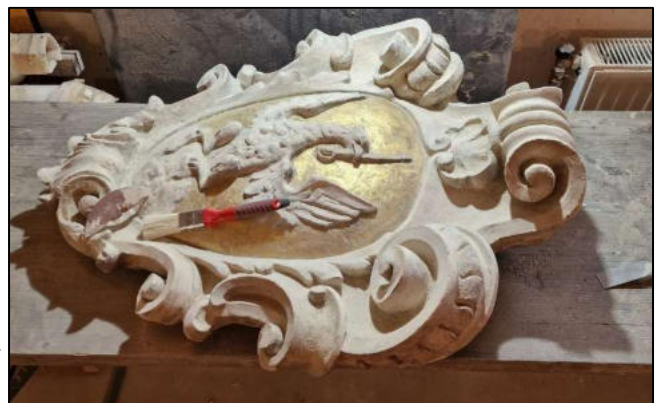
Neuvergoldung >

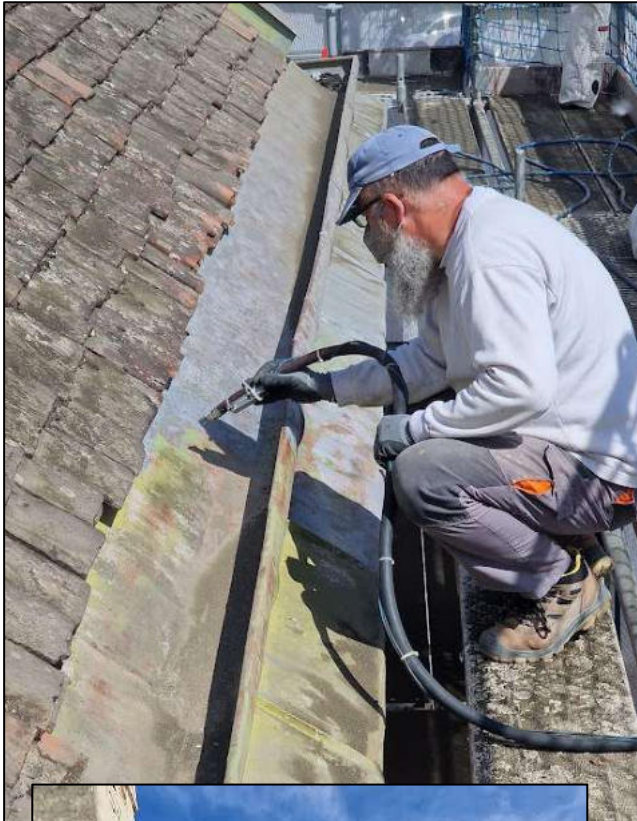
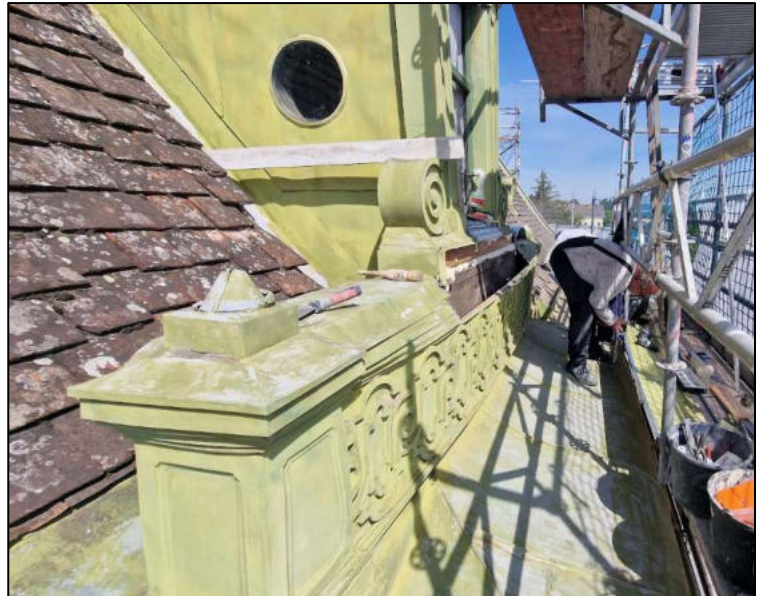
^ Bekrönung: Mitarbeiter bei der Sanierung
< Sandstrahlen der Saumbleche und Rinnen

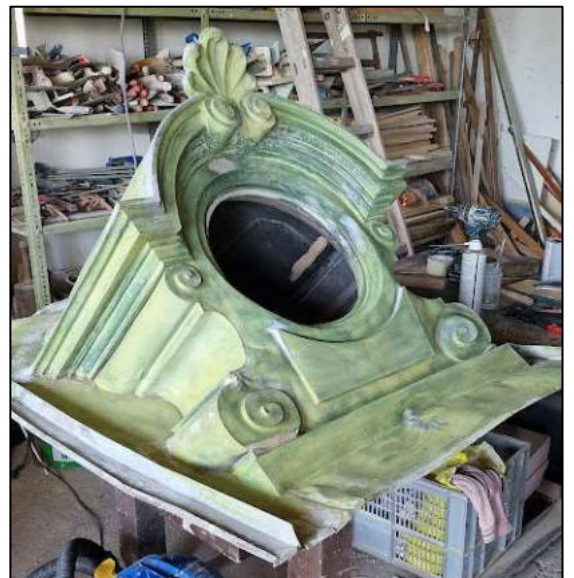
< Ansicht auf die
beschichteten
Dachbleche

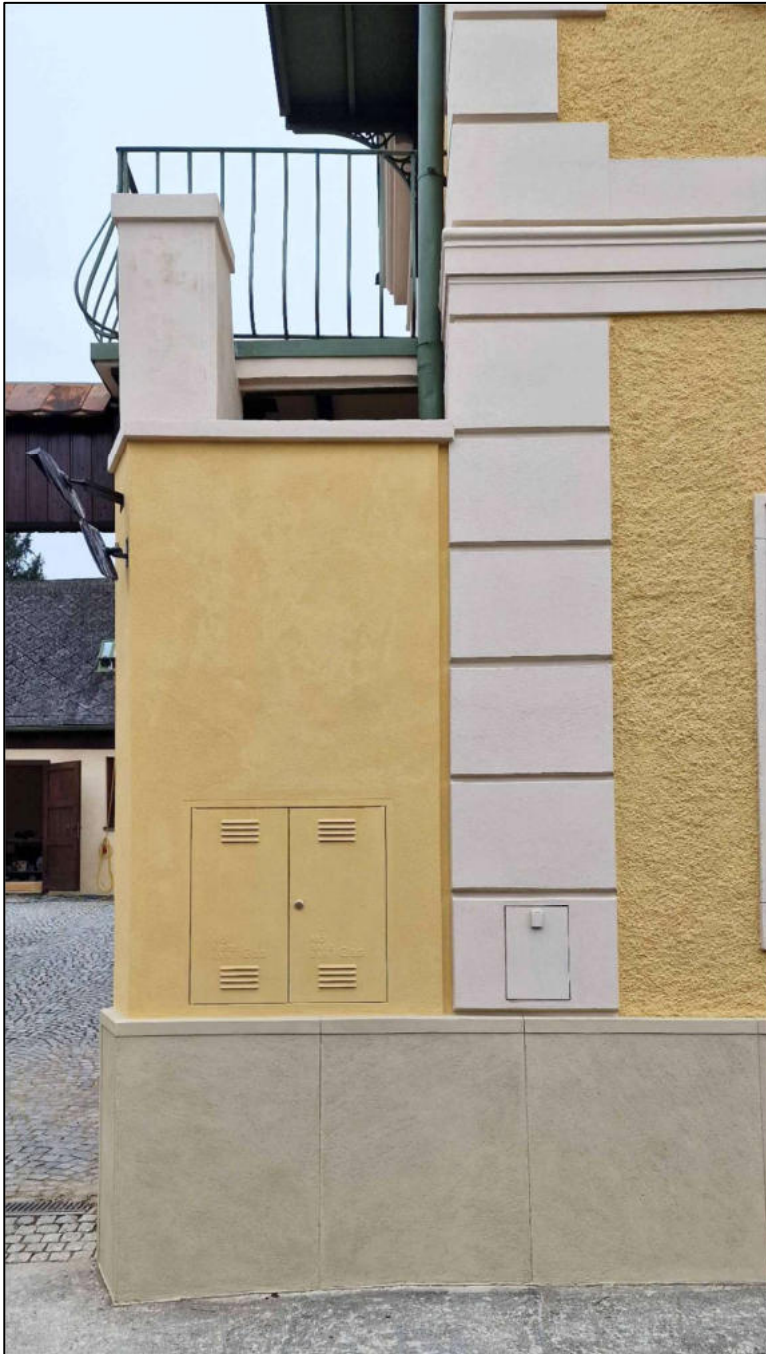
< Ansicht nach der Fertigstellung:
Austausch und Integration von
Revisionstüren (EVN; Straßenlicht/Gemeinde)
in die Fassadengliederung (Quader)

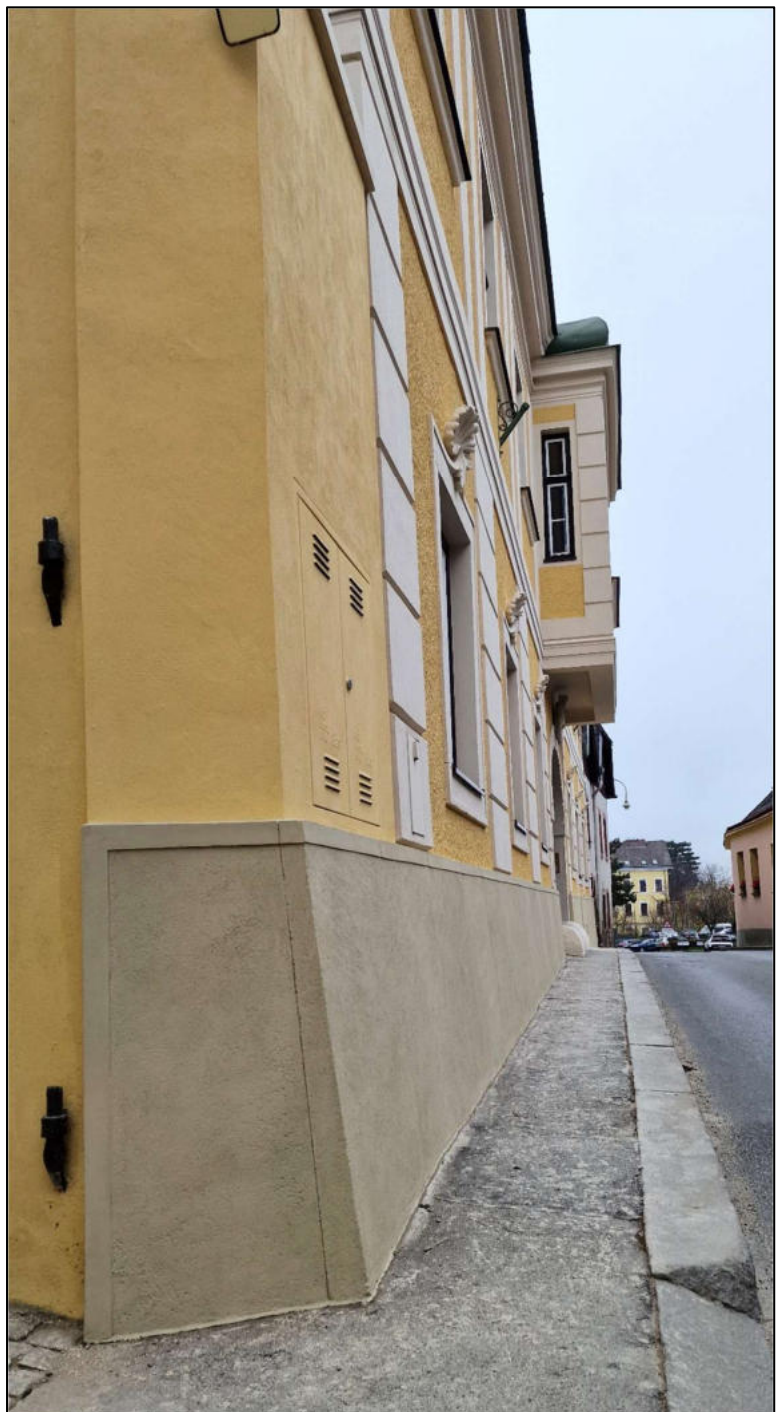
^ Sockelzone mit Randschlag und Fugenschnitt

Ergänzungsmaßnahmen: Für die Putz-Ergänzungen an der Sockelzone kamen selbst hergestellte NHL5-Kalkputze (Grundputz; Feinputz) mit bestands-angepassten Zuschlägen zum Einsatz.

Beschichtung: Der Anstrich orientiert sich am Charakter des örtlichen Natursteins.

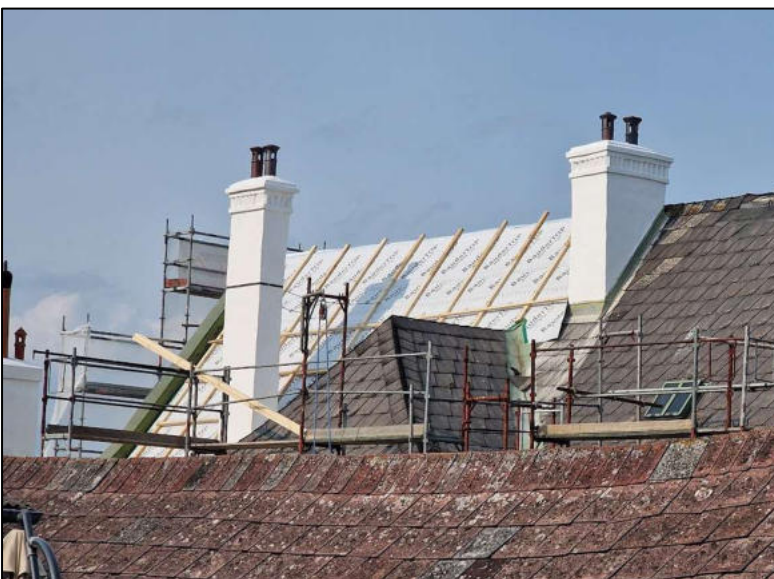
^ Unterspannbahn

- Abtragen der Bestand-Deckung an der Straßen- und Innenhofseite.
- Belassen der hofseitigen Bestands-Schalung. Neuherstellung einer straßenseitigen Schalung.
- Unterspannbahn und Neuherstellung der Kontra-Lattung, Lattung
- Belassen sämtlicher bauzeitlicher Saumbleche, Rinnen und Fallrohre. Herstellen der erforderlichen Neubleche zur Adaption der Niveauerhöhung
- Neudeckung mit Wienerberger „Altstadtpaket“ (Doppeldeckung)
